LEVA mellersta Halland

Sannarpsån

Lokalt åtgärdsprogram 2020

Sammanställt av Lina Floer, Åtgärdssamordnare vatten,
Falkenbergs kommun
2021-01-21

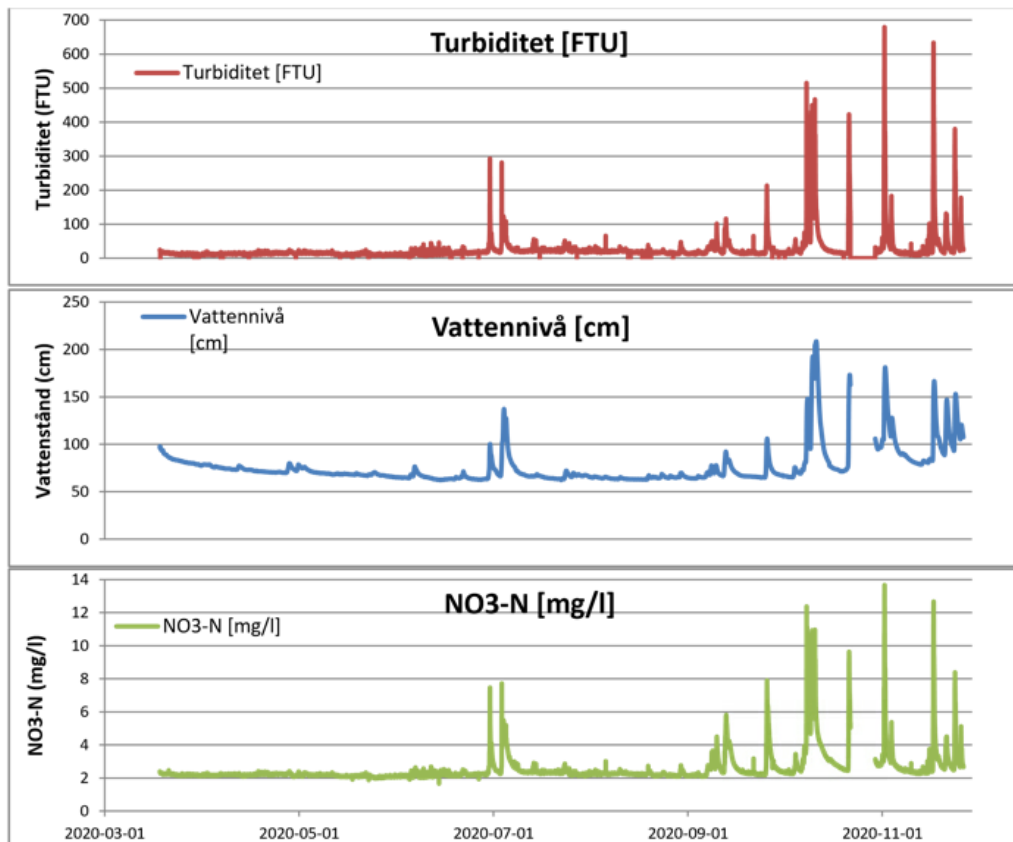
Bild 2: All mätdata under hela mätperioden. a) Vattenstånd; b) Turbiditet och c); NO3-N

Slutsats: Provtagningen visar att fosforförlusten snabbt ökar så fort vattennivån ökar vilket tyder på att det vid flödestoppar finns mycket partiklar i vattendraget som troligen till största delen kommer från uppslammat sediment från vattendragets botten och från erosion i kanterna av vattendraget. Kvävehalten följer även den vattennivån, men kommer några timmar senare, vilket tyder på att kvävet transport är långsammare och kommer från avrinningsområdet. Resultaten visar att åtgärder som minskar flödestoppar skulle leda till minskade näringsförluster, bla genom minskad erosion.

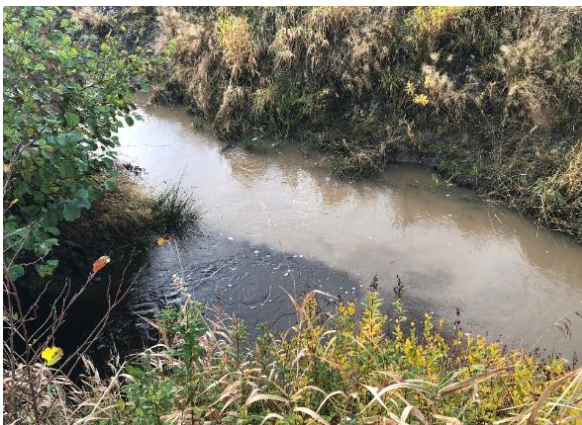
Foto 1: Grumligt vatten i huvudfåran blandas med klart vatten från biflöde

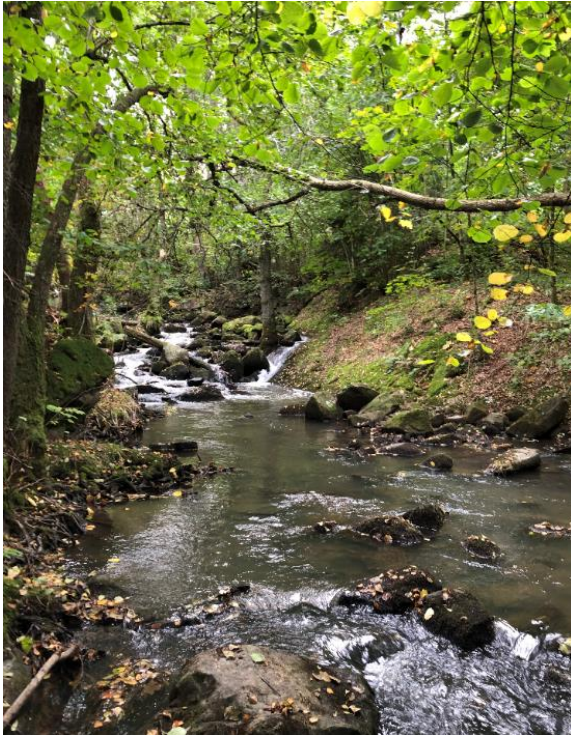
Foto 2 och 3: Före och efter regn, klart respektive grumligt vatten, Sannarps kvarn

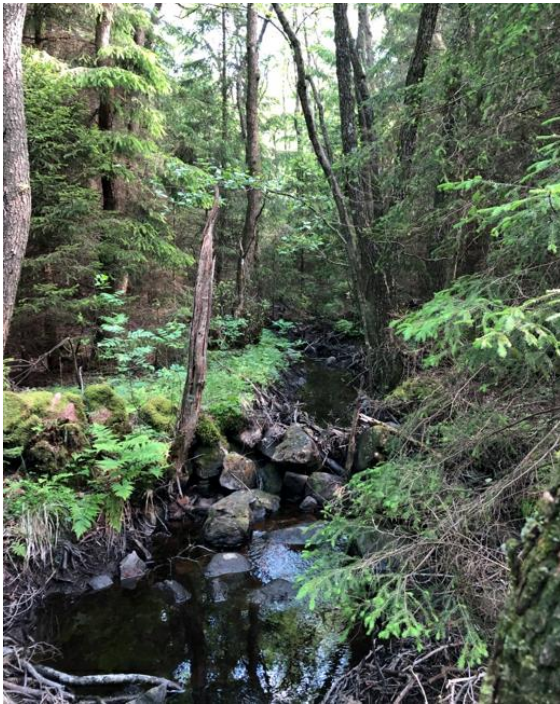
Foto 4: Bäck högt upp i avrinningsområdet där svämplanet kan förstärkas. Granen bör tas bort längs med vattendraget.

Genom enkla dämningar i bäcken kan mindre våtmarker skapas och befintliga svämplan förstärkas. Dämningen görs genom att lyfta botten i bäckfåran och smalna av huvudfåran. Alsumpskog har också höga naturvärden för växter, djur och insekter.

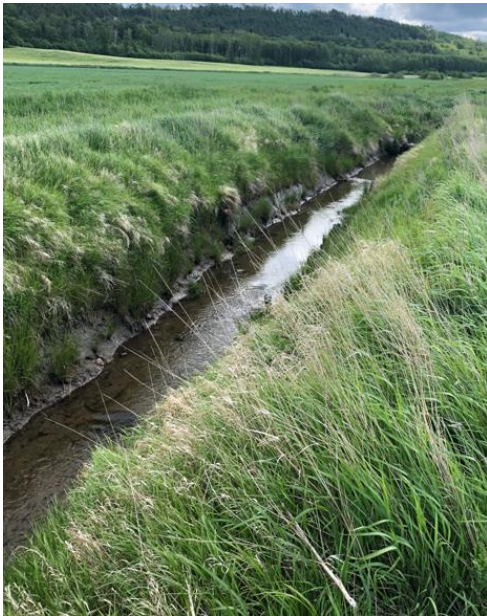
Foto 7: Dike/kanal med branta kanter

Befintliga diken och kanaler i avrinningsområdet har på många sträckor problem med ras och erosion. För att minska riskerna för erosion och samtidigt få större vattenhållande förmåga kan kantavplaning (befintliga slänter avfasas så att en flackare slänt och bredare strandzon erhålls) eller tvåstegsdiken göras.

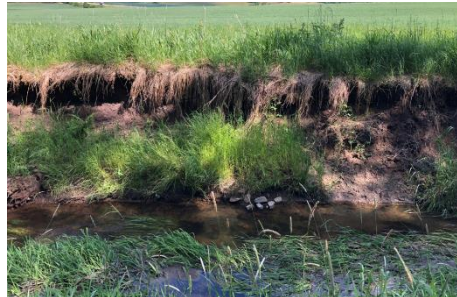
Foto 8 och 9: Ras och erosionsproblem i dikeskant/kanal

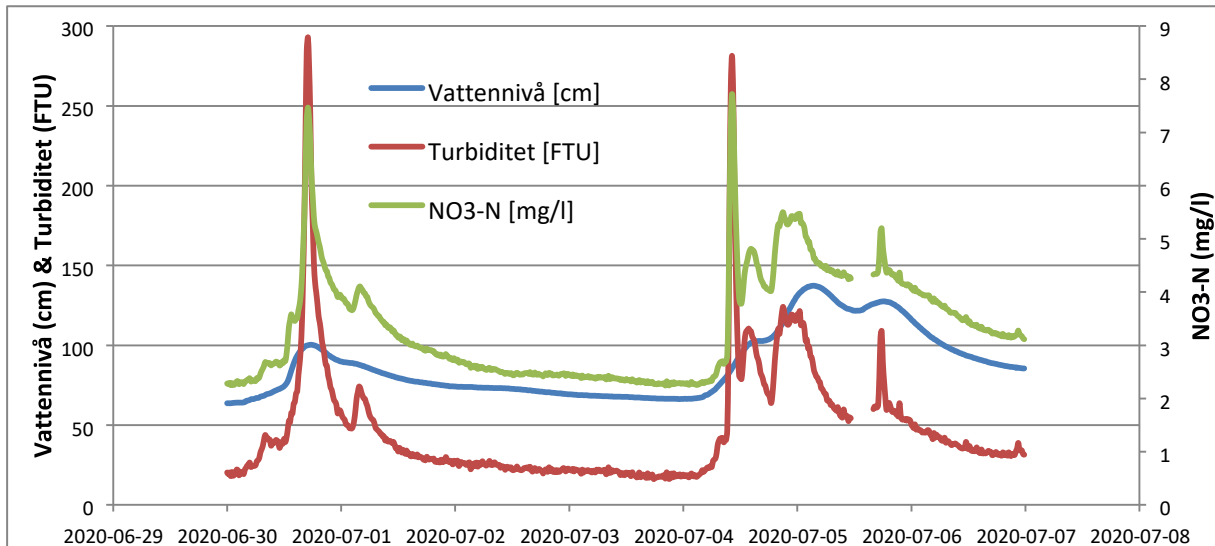
Figur 3. Mätdata under periodens första toppar 29/6-8/7.

Under denna period så kan man se att topparna av turbiditet resp. NO₃-N har olika karaktärer. Bägge topparna kommer snabbt efter att nivån vattennivån börjat stiga och flödet därmed ökat. Turbiditeten ökar runt 10-15 gånger och sjunker sedan snabbt tillbaka. Dess toppar får ett väldigt "vasst" utseende med kort utbredningstid. NO₃-N ökar som sagt snabbt, men inte alls lika mycket som turbiditeten. Istället tredubblas den strax under eller i början av nivåtoppen och sedan ligger de höga värdena kvar något längre. Detta är troligtvis en effekt av att turbiditeten består av partiklar som mestadels har sitt ursprung i vattendragets botten (resuspension) och kant (erosion). NO₃-N kommer däremot från avrinningsområdet och processen att föra ut det i vattendraget är långsammare och mer komplicerad genom en kombination av grund/markvatten, ytavrinning och små biflöden.

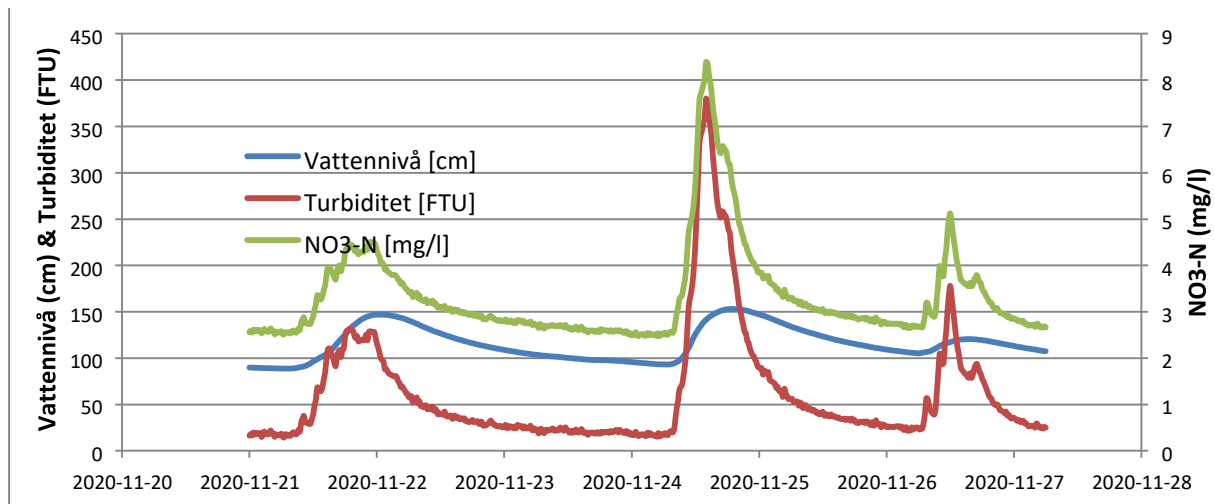
Under återstoden av mätperioden är mönstret detsamma. Turbiditeten toppar strax innan vattennivån. NO₃-N toppar samtidigt med turbiditeten men höjningarna är inte lika kraftiga. När mätningarna avslutas 27/11 ligger koncentrationen NO₃-N på 2.7 mg/l (figur 5).

Figur 5. Mätdata från periodens sista del

Att sambanden mellan flöde, turbiditet och NO₃-N är komplexa står klart. Vattennivån och flödet styrs i hög grad av nederbörden inom hela avrinningsområdet uppströms. Markanvändning och vegetationens status spelar också in. Turbiditeten i sin tur består av eroderat och resuspenderat material från framförallt vattendragets brinkar och bottenar. Den följer nederbörden med kraftiga toppar under höga flöden, men inte bara nederbördens intensitet utan också dess varaktighet. Tot-P är i detta arbete beräknat från turbiditeten och följer således denna. NO₃-N verkar förekomma i en låg "baskoncentration" på drygt 2 mg/l. När nederbörden faller under sommaren och hösten så lakas NO₃-N ut från avrinningsområdet i form av toppar. Dess toppar är relativt sett lägre än turbiditetens och ibland mer utsträckta i tiden. Mellan topparna i vattennivån så återgår NO₃-N till "baskoncentrationen" drygt 2 mg/l.

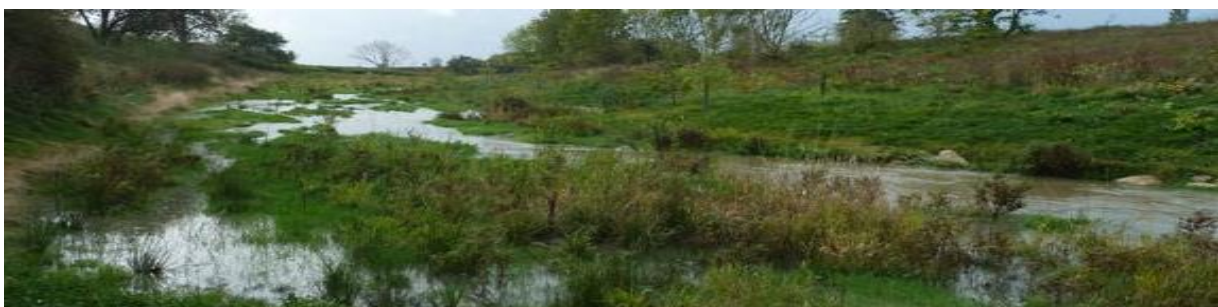
Ett översvämningsområde utgör en speciell typ av våtmark med varierande vattenyta. Vid högflöde i ån svämmas vattnet över området och vid lågflöde sjunker vattnet undan till åfåran (se figur 5). Översvämningsområden kan anläggas genom att schakta ut ett område vid sidan om åfåran på en nivå ca 0,5 m över botten. Man kan också anlägga översvämningsområden genom att höja bottenivån i diket och på det sättet svämma över marken. Detta kräver dock att det finns en bra geografisk avgränsning så inte vattnet hamnar på fel ställen.

Figur 5. Tullstorpsån med intilliggande översvämningsområde vid visningssträckan. Foto: Naturvårdsingenjörerna
